## Kerkstraat 69

Kladde / Lepelstraat

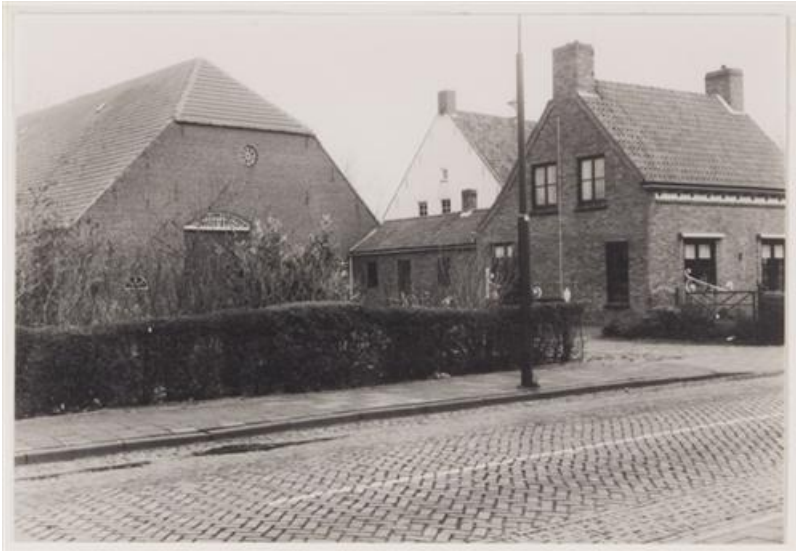
Boerderijcomplex, bestaande uit een woonhuis met schuur dat in twee bouwfasen tot stand is gekomen. De schuur dateert uit het begin van de 19de eeuw. Het woonhuis en het tussenlid hebben door een verbouwing in 1951 de huidige verschijningsvorm gekregen. Deze vertonen invloeden verbonden en die van de openbare weg wordt gescheiden door een tuin met sierhekwerk. Woonhuis en tussenlid Het woonhuis en het tussenlid zijn gebouwd van rode baksteen in wildverband. Het woonhuis bestaat uit een begane grond en een zolderverdieping die wordt afgesloten met een zadeldak dat gedekt is met gesmoorde opnieuw verbeterde Hollandse pannen. De nok loopt evenwijdig met de straat en heeft aan beide zijden een forse schoorsteen. Voorgevel De voorgevel heeft twee vensters met een niet authentieke roedenverdeling. De gevel wordt afgesloten door een eenvoudige gevellijst met een getande architraaf en een geschilderde fries met sierelementen. De gevel wordt afgesloten met een geprofileerde bakgoot op klossen. Aan beide zijden van de gevel wordt de goot, die gekornist is, gedragen door uitgetand metselwerk.

Linker zijgevel In de linker zijgevel bevinden zich op de begane grond en op de verdieping twee vensters. De gevel wordt afgesloten met een gemetselde rollaag waarop de pannen zijn gelegd. Rechter zijgevel In de rechterzijgevel bevinden zich op de begane grond een venster en een toegangsdeur met bovenlicht. Deze gevelopening is afgewerkt met een kunststenen omlijsting. Op de verdieping bevinden zich twee vensters. De gevel wordt afgesloten met een gemetselde rollaag waarop de pannen zijn gelegd. Achtergevel Tegen de achtergevel is het tussenlid

gebouwd, dat een zadeldak heeft dat haaks op het woonhuis staat. In de linker zijgevel van het tussenlid bevinden zich een toegangsdeur en twee vensters. De gevel wordt afgesloten met een mastgoot. De rechterzijgevel van het tussenlid is niet vanaf de openbare weg zichtbaar. De achtergevel van het tussenlid grenst aan de schuur. Schuur De schuur is gebouwd van rode baksteen in kruisverband en bestaat uit een begane grond en een zolderverdieping onder een zadeldak met wolfeinden, dat haaks op de straat staat en gedekt is met zwarte betonpannen. In de voorgevel bevinden zich een grote dubbele toegangsdeur onder een latei waarboven zich een segmentboog bevindt. Tussen de deuren en segmentboog is een venster met waaivormige roedenverdeling aangebracht. Links van deze toegang bevindt zich een rondboogvormig stalen stalraam met waaivormige roedenverdeling, een rollaag en een lekdorpel. Rechts van de hoofdtoegang bevindt zich een toegang onder een stalen latei. Aan de rechterzijde van deze gevel is het tussenlid aangebouwd. Over de gevel, die ter plaatse van het wolfeind wordt afgesloten met een mastgoot, zijn ankers zichtbaar. In de linkerzij gevel van deze schuur bevinden zich drie toegangen met dubbele deuren en zes rondboogvormig stalen stalraam met waaivormige roedenverdeling. Een rollaag en een lekdorpel in deze gevel is zichtbaar dat drie gevelopeningen zijn dichtgemetseld. De gevel wordt afgesloten met een mastgoot. De rechter zijgevel en de achtergevel zijn vanaf de openbare weg niet zichtbaar.
