## Zuiderkreekweg 2

### Halsteren

Monumentennummer: 06.09

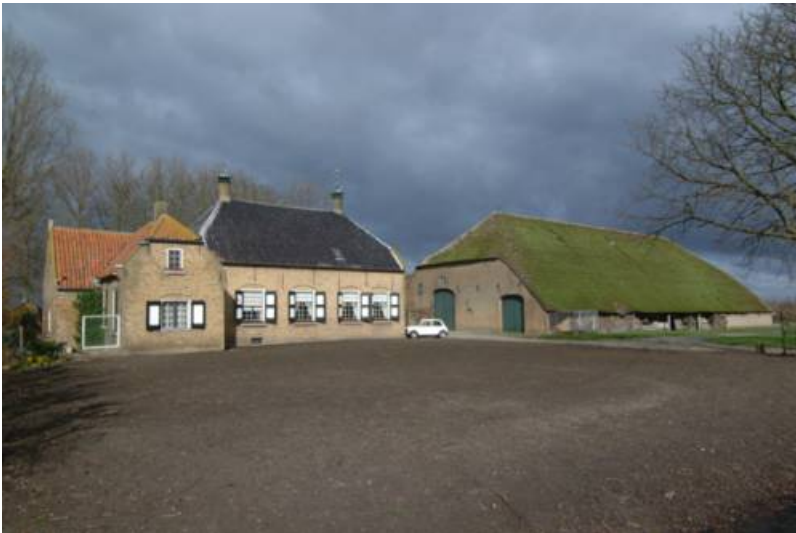
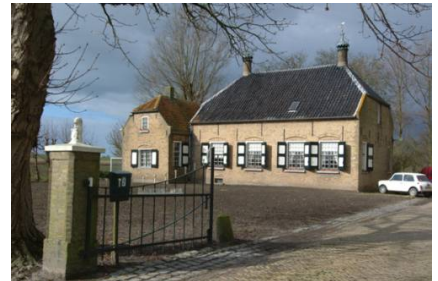
Boerderijcomplex dat bestaat uit een zomerhuis, bakhuisje en twee schuren. Het woongedeelte en het zomerhuis zijn gebouwd in de 17e eeuw. Een vrijstaande schuur, waarvan de nok evenwijdig aan de weg loopt dateert uit het midden van de 19e eeuw en achter deze schuur is een schuur met een rietendak met wolfeinden zichtbaar waarvan de nok haaks op de weg staat en die ook in de 19e eeuw is gebouwd. Het complex is van de openbare weg gescheiden door een erf en een met klinkers bestraatte oprijlaan. Deze oprijlaan is bereikbaar via een gietijzeren hek dat opgehangen is aan twee gemetselde met afdekplaat. Op een plaat is een hardstenen leeuw geplaatst. De leeuw op de andere plaat is niet meer aanwezig. Het gietijzeren hek bevat de naam; "Blauwehands Hoeve"™.

Woongedeelte Het gedeeltelijk onder gekelderde woongedeelte bestaat uit een bouwmassa met een zadeldak net wolfeinden gedekt met geglazuurde gesmoorde Hollandse pannen en dat evenwijdig aan de weg loopt (I). Tegen dit woongedeelte zijn twee bouwmassa's gebouwd, één met een zadeldak dat haaks op de weg staat (II) en een bouwmassa met een zadeldak dat evenwijdig aan de weg staat (III). Deze daken zijn gedekt met rode Hollandse pannen. Het laatste dak (III) is

ingeklemd tussen een tuitgevel met hardstenen opzetstuk. De gevels zijn gebouwd van gele baksteen in kruisverband en over de gevels zijn ankers zichtbaar. Woongedeelte I Dit woongedeelte bestaat uit een begane grond en een zolderverdieping. De hoekkepers zijn gedekt met lood en op beide uiteinden van de nok twee ronde schoorstenen met muurankers en een windvaan. Alle vensters bevinden zich in een segmentboogvormige gevelopening met een boogveld dat gevuld is met een metselwerk en hebben hardstenen lekdorpels. De vensters op begane grondniveau zijn voorzien van houten luiken. Voorgevel De voorgevel wordt afgesloten met een bakgoot en heeft vier gevelopeningen. In elke opening bevindt zich een kozijn met een boven en twee onderramen, die openslaan. Alle ramen hebben een roedenverdeling. In het dakvlak bevindt zich een dakraam. Linkerzijgevel. Tegen de linkerzijgevel is woongedeelte II gebouwd. Rechterzijgevel. De rechterzijgevel heeft op begane grondniveau twee schuifvensters met in het onderraam een negenruits en in het bovenlicht een zesruits roedenverdeling. Op de verdieping bevindt zich een schuifvenster. De gevel wordt afgesloten met een rollaag met aan de onderzijde aan aanzetsteen op uitgetand metselwerk. Onder het wolfeind is een mastgoot aangebracht. Achtergevel. De achtergevel is vanaf de openbare weg niet zichtbaar. Woongedeelte II Aan de linkerzijgevel is woongedeelte II gebouwd dat bestaat uit een begane grond en een zolderverdieping. In de nok bevindt zich een schoorsteen. Voorgevel. In de voorgevel bevindt zich op de begane grond een gevelopening met een venster met openslaande ramen met in elk raam een roedenverdeling. Deze ramen kunnen worden geblindeerd met luiken . Op de zolderverdieping een venster met zesruits roedenverdeling. De gevel wordt afgesloten met een rollaag met aan de onderzijde aan aanzetsteen op uitgetand metselwerk. Onder het wolfeind is een mastgoot aangebracht. Linkerzijgevel Deze linkergevel heeft een venster met in het raam een roedenverdeling. De gevel wordt afgesloten met een mastgoot. Rechterzijgevel. De rechterzijgevel heeft op de begane grond een twee vensters met in de ramen een roedenverdeling. Deze gevel wordt afgesloten met een mastgoot tegen deze gevel is voorts het woongedeelte I gebouwd. Woongedeelte II De gevel die aan woongedeelte II grenst is blind en wordt afgesloten met een mastgoot. De tuingevel heeft op de begane grond een gevelopening en een toegang. De boogvormige ijzeren stalraam met waaiervormige roedenverdeling geeft daglicht op de zolder. De gevel wordt afgesloten met een gemetselde rollaag met aan de onderzijde aan aanzetsteen op uitgetand metselwerk en aan de bovenzijde een hardstenen opzetstuk. Over de gevel zijn ankers zichtbaar. Achtergevel De achtergevel van de woongedeelten II en III zijn vanaf de openbare weg niet zichtbaar. Stal Rechts van de woning bevindt zich, evenwijdig aan de openbare weg liggend, een stal onder een rietendak, met wolfeinden en in de nok een windvaan. Voorgevel. In de voorgevel van de stal (evenwijdig aan de weg) waarvan een gedeelte onder het rietendak open is, heeft rondboogvormige ijzeren stalramen. Linker- en rechterzijgevel. De Linker- en rechterzijgevel van de stal hebben drie in hoogte en breedte variërende houten openslaande opgeklampte staldeuren onder een segmentboog. Tussen de twee rechterstaldeuren in en op zolderniveau bevindt zich een ijzeren stalraam met roedenverdeling. Op de gevel zijn ankers zichtbaar en ter hoogte van de verdieping is op de linkerzijgevel het jaartal 1849 door middel van ankers aangebracht. Aan de rechter- respectievelijk de linkerzijde wordt de gevel afgesloten met vlechtingen. Achtergevel. De achtergevel is vanaf de openbare weg niet zichtbaar.
