## Kerkstraat 53

Kladde / Lepelstraat

Monumentennummer: 06.01

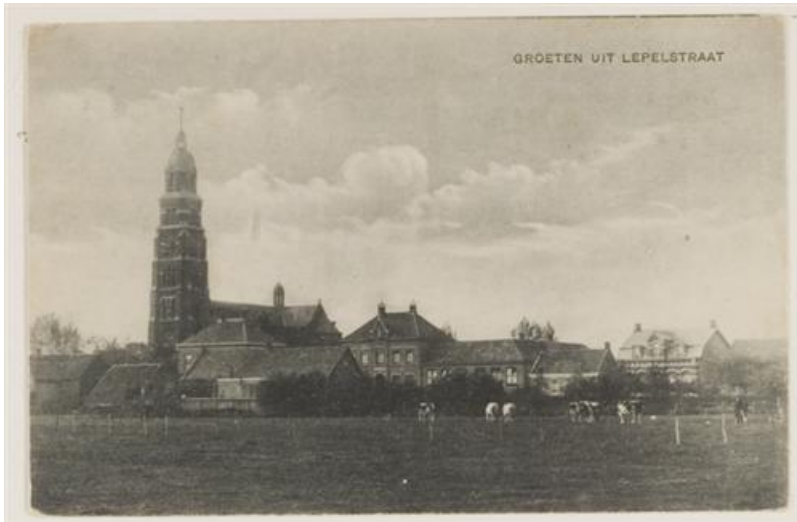
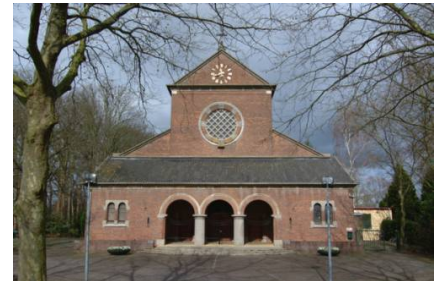
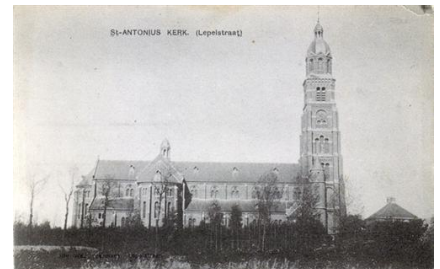
Rooms katholieke basiliek, in oorsprong gebouwd in 1874. Tijdens de tweede wereldoorlog werden de toren en een deel van het schip opgeblazen. In 1950 onder leiding van J. de Lint, architect te Breda, is de huidige verschijningsvorm tot stand gekomen. De kerk is eigendom van de Parochie H. Antonius van Padua. Kerk die sinds 1870 in Lepelstraat een parochie in stand heeft gehouden. Voor de kerk staat een zandstenen beeld op een sokkel ter nagedachtenis aan de gesneuvelde in de Tweede Wereldoorlog. De drie beukige basiliek heeft een lengte van negen travee met aan de entreezijde een aanbouw onder de lessenaarsdak en aan de achterzijde een halfroond koor met zeven steunberen. De gevels zijn gebouwd van rode baksteen in kruisverband en hebben accenten van zandsteen op de gevelhoeken, de beëindiging van de gevels en de afzaten op de steunberen. De daken zijn gedekt met gesmoorde opnieuw verbeterde Hollandse pannen. De omlijsting van de vensters, de lijst ter hoogte van de goot en de details van de vensters zijn gemaakt van kunststeen.

Voorgevel De entree wordt gevormd door een hardstenen trap die via drie rondbogen leidt naar een open ruimte. In deze ruimte bevinden zich de toegangsdeuren. De rondbogen worden aan de bovenzijde afgesloten

met kunststenen band. Links en rechts van de entree zijn twee rondboogvormige gevelopeningen aangebracht met een bakstenen vensterdam. Aan de boven- en onderzijde zijn de bogen met elkaar verbonden door kunststenen band, die als aanzetsteen de bovenzijde afsluit. Aan de onderzijde sluit deze aan bij de afzaat van metselwerk. De gevel wordt afgesloten door een band die samen is gesteld van zand- en kunststeen en waarin de bakgoot is opgenomen. De voorgevel boven het lessenaarsdak heeft een groot rond raam dat gedecoreerd is met een zandstenen omlijsting en een ruitvormige kunststeen indeling heeft. De gevel wordt afgesloten met een hardstenen gevellijst waarboven zich een fronton bevindt. In het timpaan is de wijzerplaat met wijzers aangebracht. In de nok van het dak aan de voorzijde van de kerk is een kruis aangebracht. Ter hoogte van de beëindiging van het lessenaarsdak is een terugliggend gemetseld gevelvlak zichtbaar met een hardstenen afdeklijst dat de vorm heeft van een aansluiting van de zijbreuk aan het schip. Zijgevels Linker- en rechtergevel bestaan uit negen traveeën zijn nagenoeg identiek. Afwijkende delen worden hierna besproken. De gevel is verjongt op maaiveld niveau en is ter plaatse afgedekt met een zandstenen band. De traveeën worden gescheiden door een drie maal verjongde steunbeer en wordt afgedekt met een afzaat. In dit deel van de gevel bevinden zich twee rondboogvormige gevelopeningen met glas-in-lood. Aan de onderzijde bevindt zich een bakstenen afzaat die een zandstenen lekdorpel heeft. Deze gevel wordt afgesloten met een uitgetande bakstenen- en een zandstenen geprofileerde gevellijst, waarin de bakgoot is opgenomen. Ter plaatse van het schip (waar het lessenaarsdak aansluit aan de opgaande muur) bevindt zich een rondboogvormige terugliggend gevelvlak waarin twee rondboogvormige vensters zijn aangebracht. De boogtrommel is gevuld met metselwerk. De vensters zijn afgedekt met een kunststof plaat. De gevel wordt afgesloten met een uitgetande architraaf en een hardstenen geprofileerde lijst waarin de bakgoot is opgenomen. Tussen de achtste en de negende travee is een klokkentoren tegen de gevel gebouwd die door de gevellijst breekt. Ter hoogte van het dak is een klok zichtbaar. De toren is afgedekt met een zadeldakje van gesmoorde opnieuw verbeterde Hollandse pannen. Tegen de linkerzijgevel is ter plaatse van de vierde en vijfde travee een laagse aanbouw gebouwd met een deur en enkele vensters. Tegen de rechterzijgevel is ter plaatse van de tweede en de derde travee een laagse aanbouw gebouwd. Achtergevel. De achtergevel van de zijbeuken wordt gevormd door een aanbouw met een lessenaarsdak met gesmoorde opnieuw verbeterde Hollandse pannen. Boven dit dak bevinden zich drie rondboogvormige gevelopeningen met glas-in-lood, aanzetstenen en een bakstenen afzaat met lekdorpel. Dit deel van de gevel wordt afgesloten met een gevellijst zoals bij de zijgevels. Hierboven bevindt zich een terugliggend gemetseld gevelvlak met een afdeklijst dat de vorm heeft van de aansluiting van de zijbeuk aan het schip. Koor Tussen de zeven steunberen bevinden zich vijf rondboogvormige vensters. Deze zijn dichtgezet met kunststof platen. Het koor wordt afgesloten met een gevellijst zoals bij de zijgevels. Hierboven bevindt zich de achterzijde van het schip dat blind is en wordt afgesloten met een gevellijst zoals bij de zijgevels. In de gevel boven de gevellijst is een rondboogvormig venster geplaatst met een sluitsteen en aanzetstenen. Dit geveldeel wordt afgesloten met een hardstenen geprofileerde band.
